Kollision des Unterfahrschutzes mit Querlenker:

L200 KA0T (2015) Fahrgestellnummer: Kennbuchstabe "F"

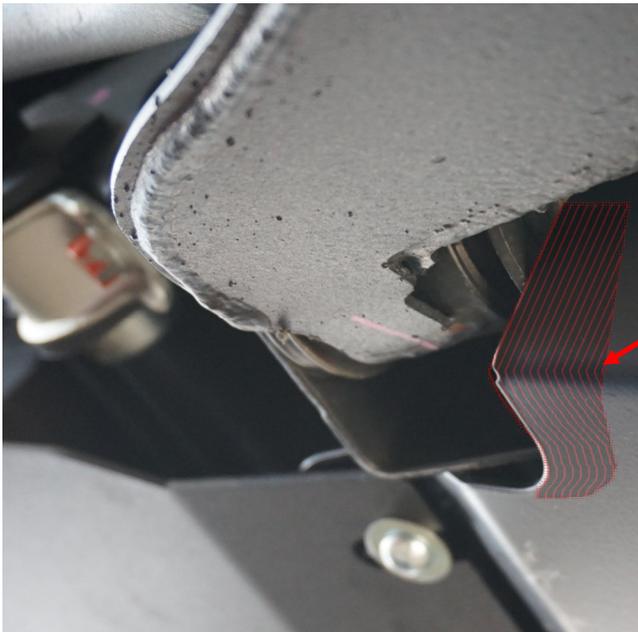
Bild mit UFS

UFS steht auf beiden Seiten am Querlenker an

Laschen müssen um ca. 2.3cm gekürzt werden

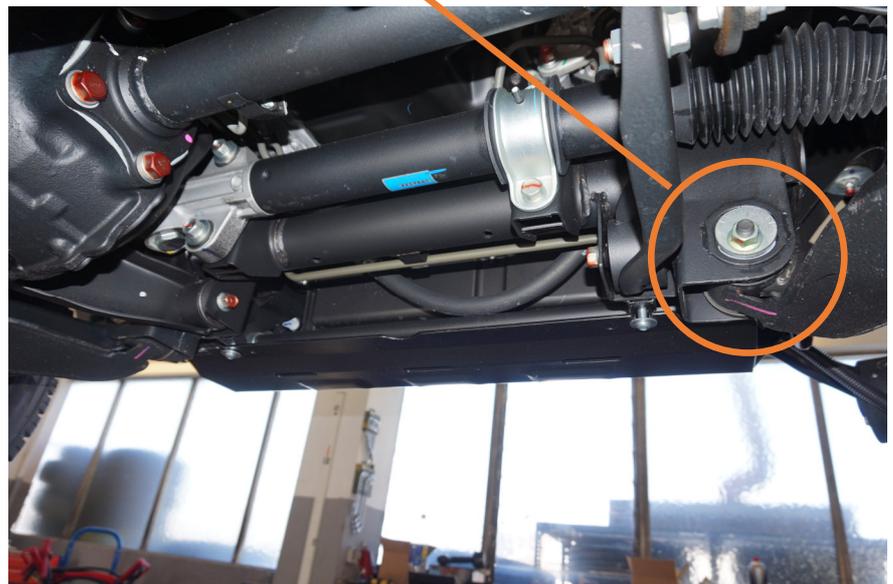
Bild ohne UFS

Bauteil A2 (siehe Einbauanleitung)

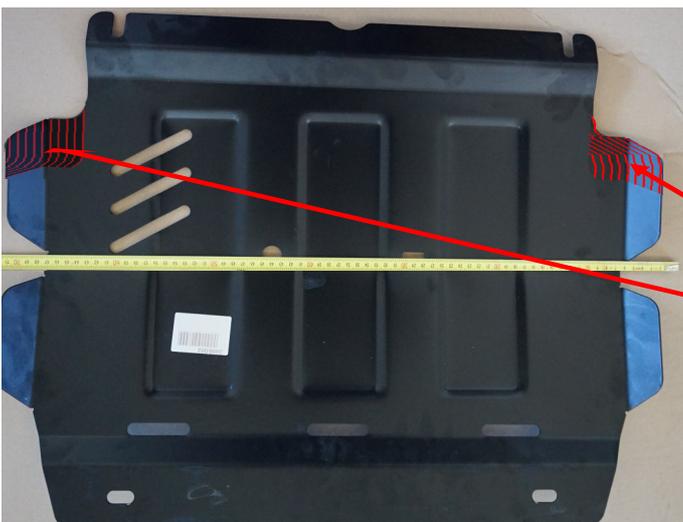
zu entfernender Bereich am UFS

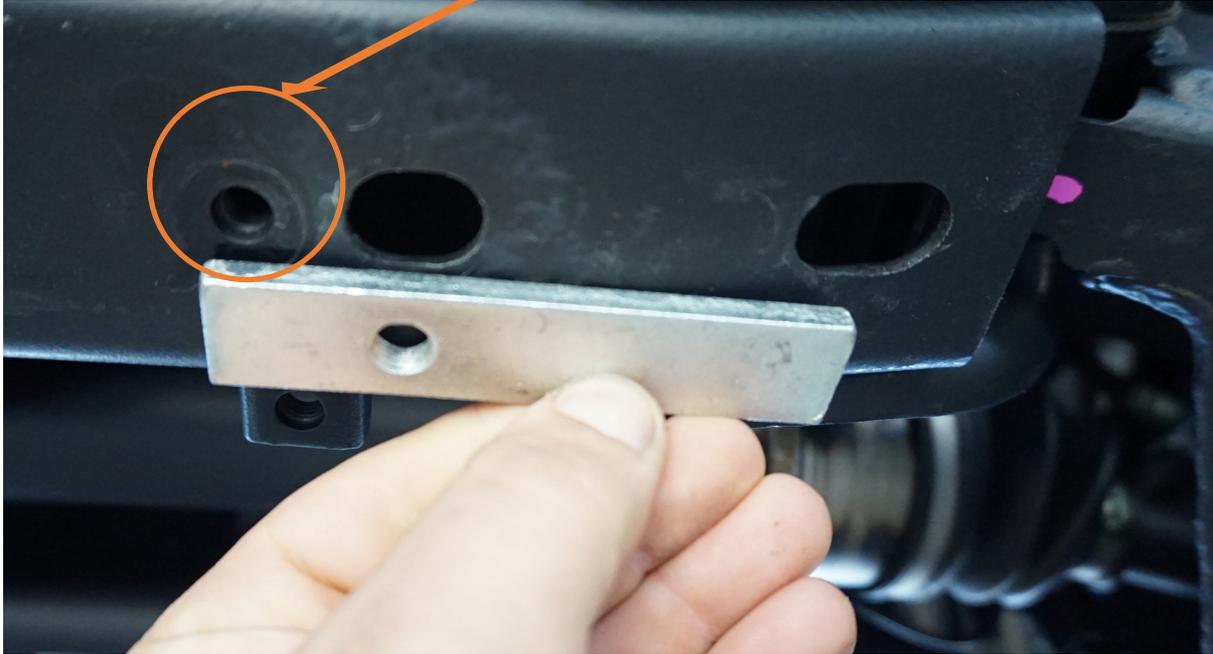
Beim Fahrzeug für den Probeaufbau ist auf beiden Seiten eine Einschweißmutter im Rahmen. Dadurch kann der Abgebildete Teil (**Teil F** in der Einbauanleitung) nicht wie vorgesehen in den Rahmen eingeschoben werden. Da dieser an der Mutter anstößt und das Gewinde nicht über die Ausnehmung geschoben werden.

Die mitgelieferten **Teile F** müssen gekürzt werden so dass sie nicht mehr an den Einschweißmutter anstößt.

Neue Bohrungen am Unterfahrerschutz vornehmen und Einschweißmutter als Befestigungspunkte nutzen.
